INCIDENCIA DE LAS ALTURAS DE LAS EDIFICACIONES EN EL PAISAJE URBANO HISTÓRICO . CASO EL EJIDO EN LA CIUDAD DE CUENCA

UNIVERSIDAD DE CUENCA - FACULTAD DE ARQUITECTURA Y URBANISMO
TRABAJO DE GRADUACIÓN PREVIO A LA OBTENCIÓN DEL TÍTULO DE ARQUITECTO

AUTORES: Silvana Carmen Cordero Maldonado – María Isabel Peñaherrera Wilches.

Cuenca - 2017

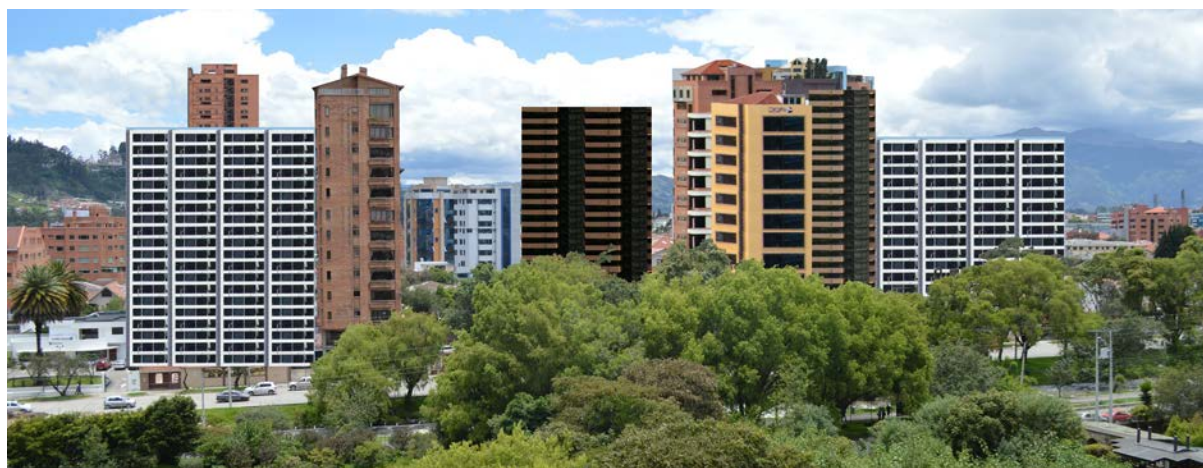
Figura 3.15: Perfil montañoso obstaculizado por presuntas edificaciones en altura.
Fuente: Grupo de tesis

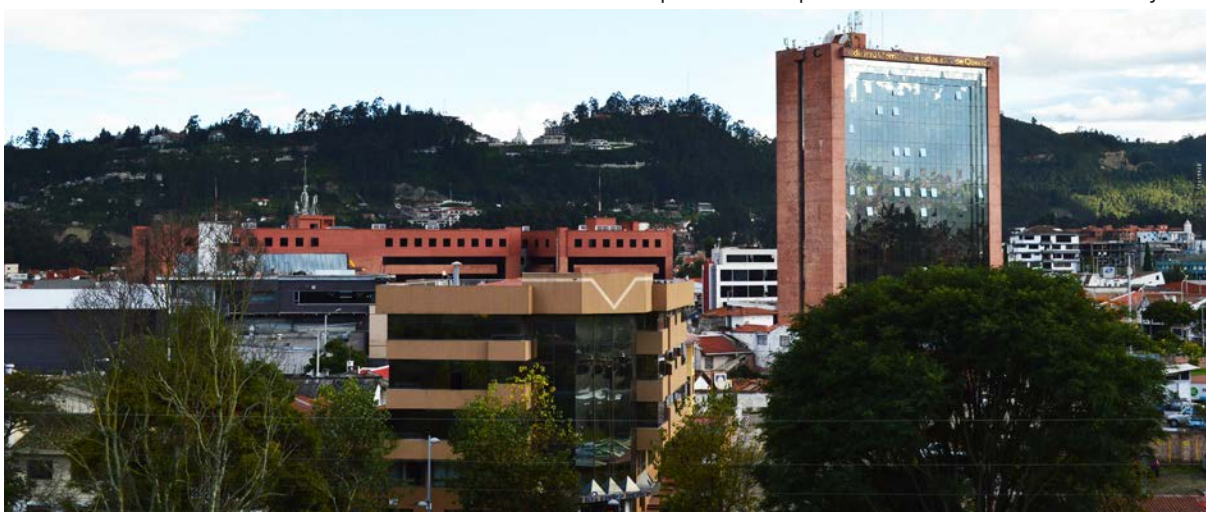
Figura 3.31: Edificios en altura emplazados en la zona de El Ejido
Fuente: Grupo de tesis

Al haber realizado varios recorridos de campo se pudo observar que muchas de las edificaciones emplazadas en El Ejido obstaculizaban visuales importantes hacia el centro histórico, quitando protagonismo a elementos y edificaciones con valor patrimonial, al igual que a elementos simbólicos de la ciudad, corroborando finalmente que las edificaciones en altura son una amenaza para el PUH de la ciudad de Cuenca.

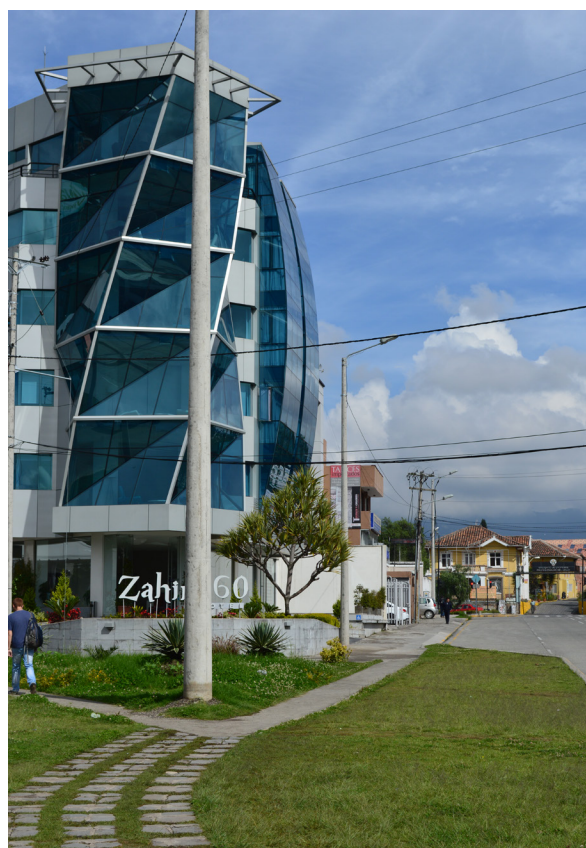
Figura 3.33: Edificio emplazado en la zona de El Ejido con materialidad diferente a la dominante
